2 Schäden durch elektromagnetische Beeinflussung

2.1 Schadensstatistiken

2.2 Schadensbeispiele

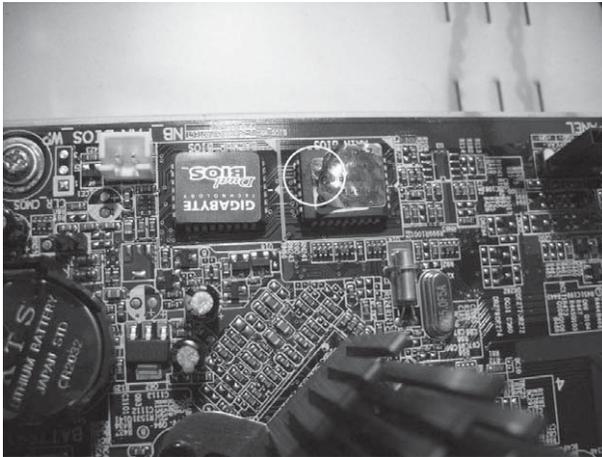
Bild 2.1 Schaden an einer Computerplatine nach einem Blitzeinschlag
(Quelle: Faircheck Schadensservice Deutschland GmbH)

Obwohl solche Zerstörungen an elektronischen Bauteilen oft nur wenig spektakuläre Spuren hinterlassen, sind sie häufig mit lang andauernden Betriebsunterbrechungen verbunden; die Folgeschäden sind dabei wesentlich höher als die eigentlichen Hardware-schäden (**Bild 2.1**).

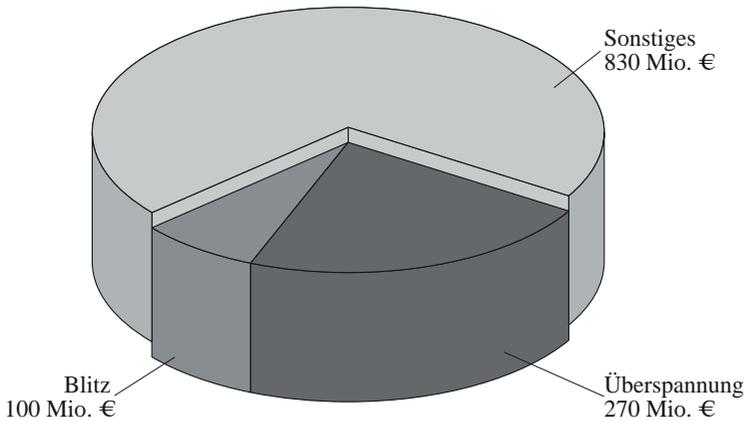
Bild 2.2 Elektronikschäden im Jahr 2001 – Ursachen mit anteiligen Entschädigungen

Im selben Jahr hat ein bedeutender Elektronikversicherer (unter den deutschen Allround-Versicherern) nach der Auswertung von 7370 entschädigten Schadensfällen festgestellt, dass 23,7 % der gezahlten Entschädigungssummen auf Überspannungen aus Blitzeinwirkungen und Schalthandlungen zurückzuführen sind (**Bild 2.2**).

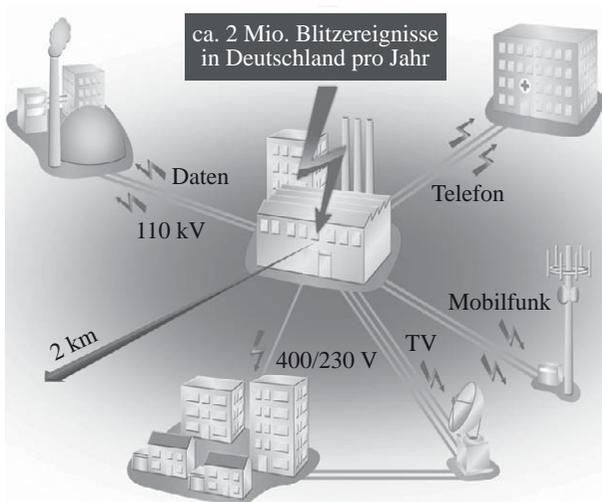
Bild 2.3 Gefährdung durch eine Blitzentladung im Umkreis von 2 km um den Einschlagsort (Quelle: Blids, Siemens AG)

Weltweit gilt heute als gesichert, dass der Radius des Gefährdungskreises um den Blitzeinschlagsort mehr als 2 km beträgt (**Bild 2.3**).

In diesem weiten Bereich werden elektronische Anlagen durch leitungsgebundene Störungen und Störstrahlung beeinflusst und können zerstört werden. Dabei sei darauf hingewiesen, dass bei elektromagnetischer Beeinflussung durch Blitzentladungen der reine Hardwareschaden den geringsten Anteil von nur einigen Prozent aus der Gesamtschadenssumme ausmacht. Folgeschäden, wie Fabrikstillstandszeiten durch Ausfall der Rechner und Umweltverschmutzungen durch Ausfall der Mess-, Steuer- und Regel-(MSR-)Einrichtungen in Chemieanlagen, bedingen den Hauptanteil des Gesamtschadens, ganz zu schweigen von den möglicherweise entstehenden Haftungsfragen.

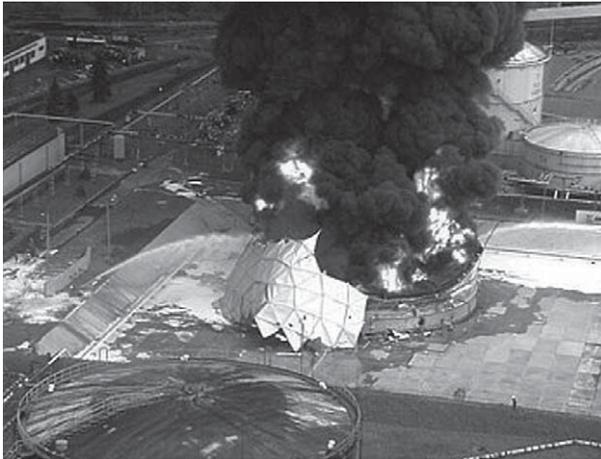
Bild 2.4 Tankbrand als Folge eines Blitzschlags, Trzebinia/Polen, 2002

Am 6. Mai 2002 wurde in Trzebinia/Polen ein Tank einer Raffinerie vom Blitz getroffen. Im Tank befanden sich ca. 800 t Öl. Es entstand ein Schaden in Höhe von etwa 10 Mio. Zloty (**Bild 2.4**).

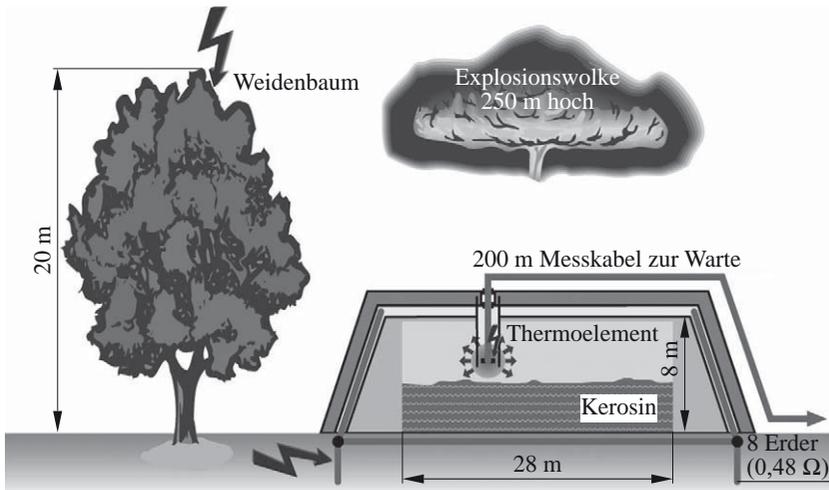
Bild 2.5 Blitzeinschlag in einen Kerosintank, Niederlande, 1975

Ein ähnlich bemerkenswerter Fall hat sich 1975 in den Niederlanden ereignet. Ein Blitzeinschlag brachte einen 5 000-m³-Kerosintank zur Explosion (**Bild 2.5** und **Bild 2.6**).

Die Temperatur im Tankinneren wurde dort mit einem Thermoelement überwacht, das mit der Warte über ein 200 m langes Messkabel verbunden war, das auch hier, wie im oben geschilderten Fall, das Potential der „fernen“ Erde besaß. Als einer der Weidenbäume in der Umgebung vom Blitz getroffen wurde, sprang die Blitzentladung von den Baumwurzeln auf die Erdungsanlage des Tanks über. Dabei hob sich das Potential der Tankanlage entsprechend ihres Stoßerdungswiderstands an.

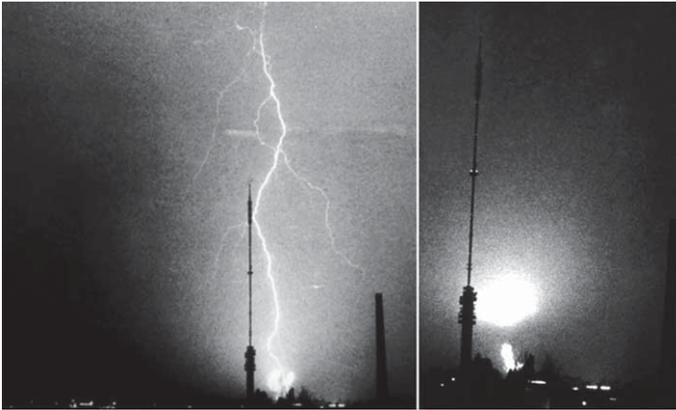
Bild 2.6 250 m hoch schlagende Explosionswolke nach dem Blitzeinschlag in einen Kerosintank, Niederlande, 1975 (Quelle: T. G. P. Brood [12])

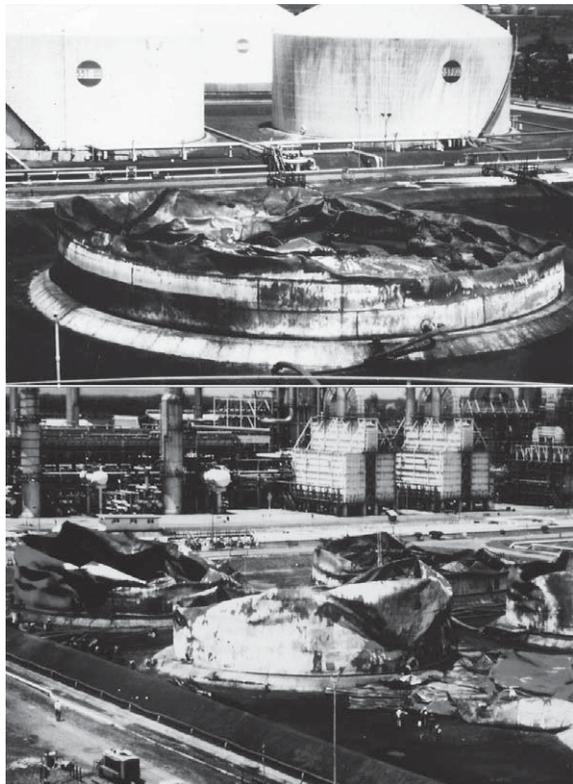
Bild 2.7 Blitzeinschlag in Öltraffinerie „Pertamina“, Cilacap, Java/Indonesien, 1995

Im Oktober 1995 schlug ein Blitz in die indonesische Ö Raffinerie „Pertamina“ in Cilacap an der Südküste der Insel Java ein. Der getroffene Tank explodierte, und das brennende Öl setzte weitere sechs Tanks, die sich auf diesem Gelände befanden, in Brand (**Bild 2.7**). Auch hier entstand der Schaden durch einen lückenhaften Potentialausgleich.

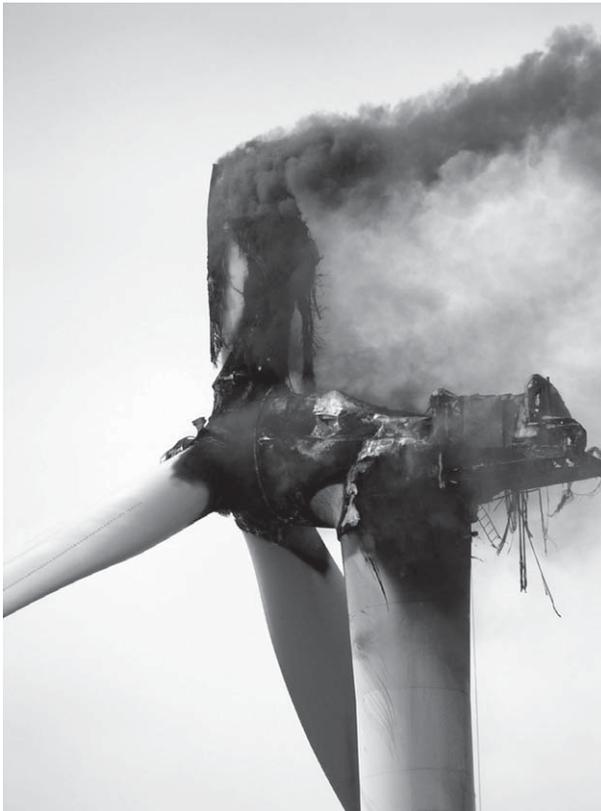
Bild 2.8 Blitzschlag in eine Windenergieanlage

Nichts zu retten gab es beim Brand einer Windenergieanlage im Windpark Wulfshagen (**Bild 2.8**). Selbst mit einer Drehleiter wären die Einsatzkräfte nicht an das Feuer in 64 m Höhe herangekommen. Sechs Stunden loderten folglich die Flammen. Die Anlage wurde komplett zerstört (Schadenssumme ca. 2 Mio. €).

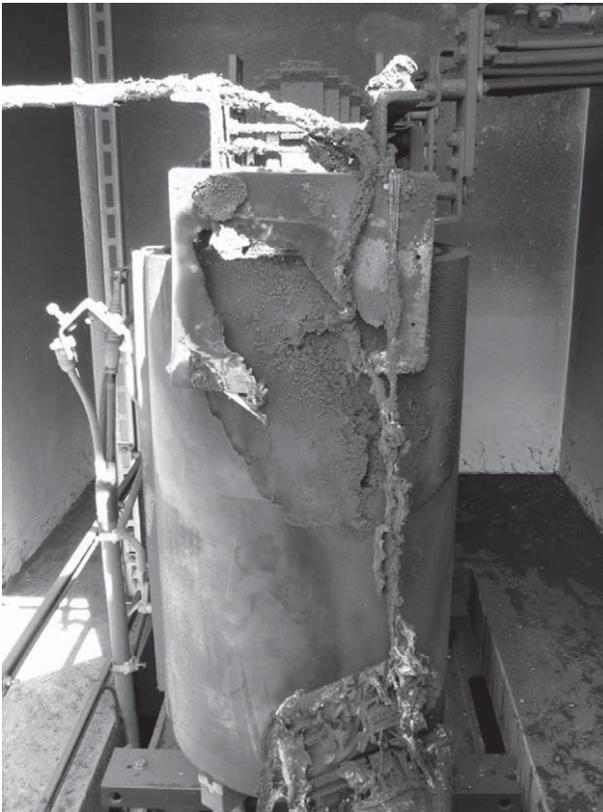
Bild 2.9 Schaden an einem Mittelspannungstransformator am 26. September 2006

Die Folgen, die ein Blitzstrom anrichtet, wenn er sich mittels Über- und Durchschlägen seinen Weg vorwiegend über die Elektroinstallation durch das Haus sucht, zeigen die **Bilder 2.9** bis **2.14**.
